**OFÍCIO Nº 016 /2022/HRTL/ACQUA-DG**

**Assunto: Contratação de serviços especializados para adequação das salas de Ressonância Magnética e Tomografia Computadorizada**

## ATA DE REUNIÃO DE SUPERVISÃO DE SITE.

**ASSUNTO:** PARECER TÉCNICO DE INSPEÇÃO NAS ÁREAS DE INSTALAÇÃO DOS EQUIPAMENTOS DE TOMOGRAFIA, RESSONÂNCIA MAGNÉTICA E RAIOS-X.

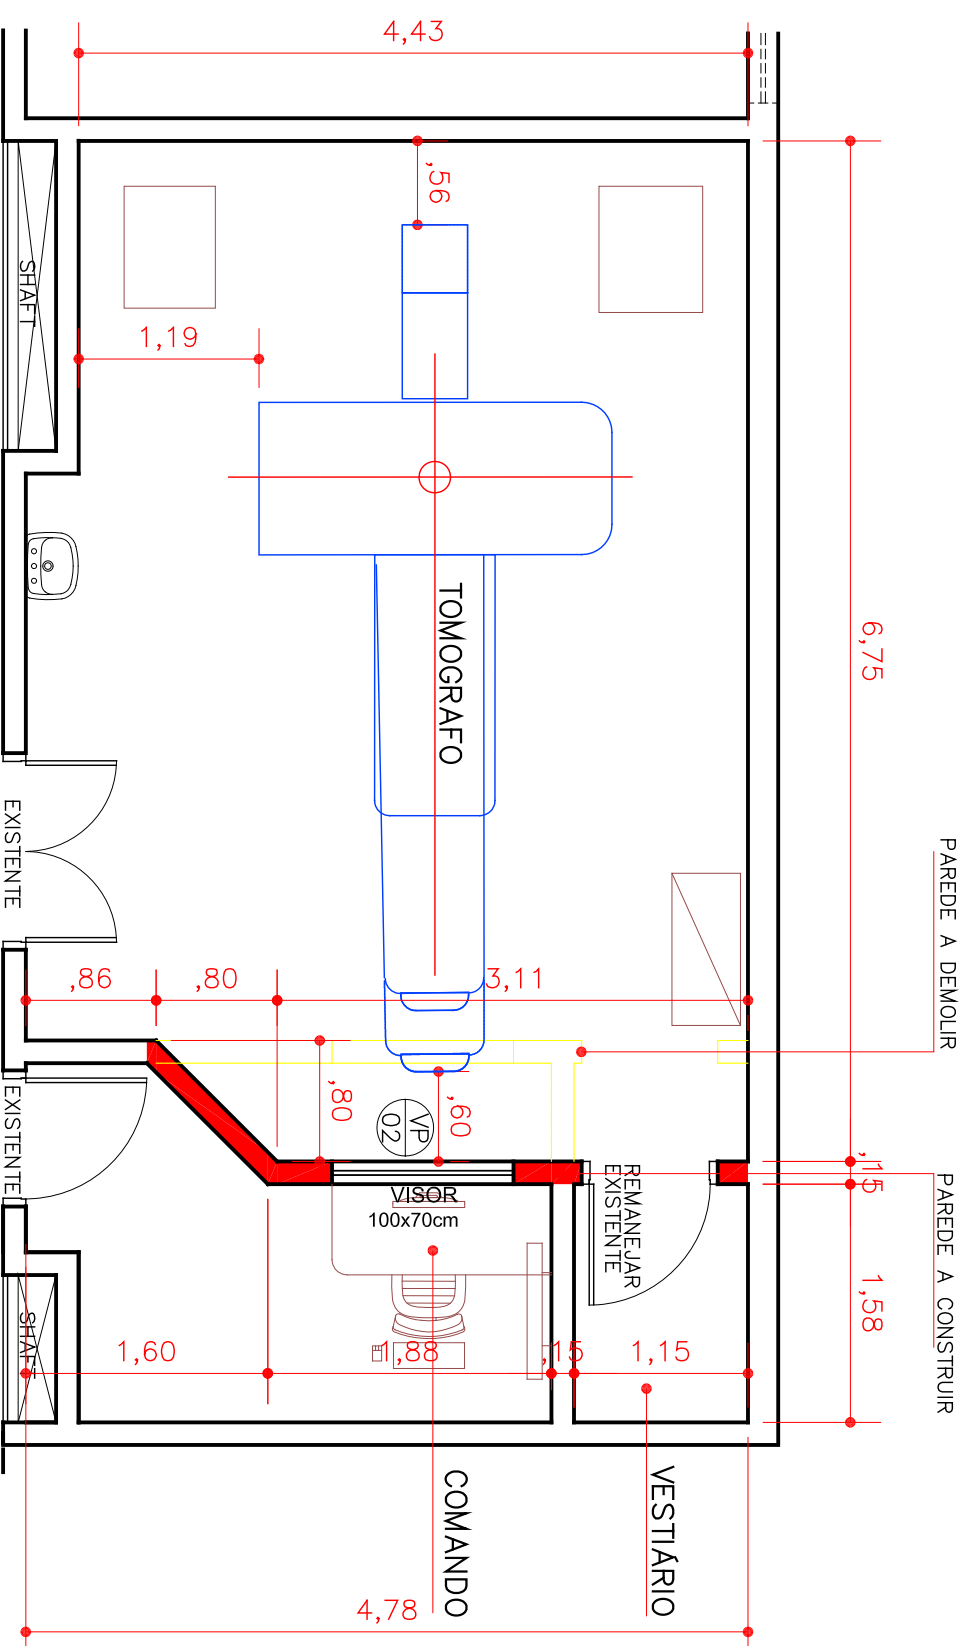
**PLANTA**  
ESCALA 1:50

OBS.:  
CONFORME APARELHO ADQUIRIDO FOI CONSTATADO QUE A SALA PROJETADA NÃO TINHA AS MEDIDAS MINIMAS PARA LOCAÇÃO DO APARELHO DE TOMOGRAFIA CT IMAGINE Prime-Star, DESTA FORMA FOI SOLICITADO PELA EMPRESA EMEX, FORNECEDORA DO EQUIPAMENTO, QUE FOSSE FEITA ALTERAÇÃO DA SALA PARA ADAPTAÇÃO E CORRETA LOCAÇÃO DO EQUIPAMENTO. AS ALTERAÇÕES NESSE PROJETO DIZEM RESPEITO A MUDANÇA DE PAREDES, PORTA E VISOR DO COMANDO. AS DEMAIS ALTERAÇÕES E ADAPTAÇÕES DA SALA ESTÃO NO PROJETO ENCAMINHADO PELA EMPRESA EMEX.

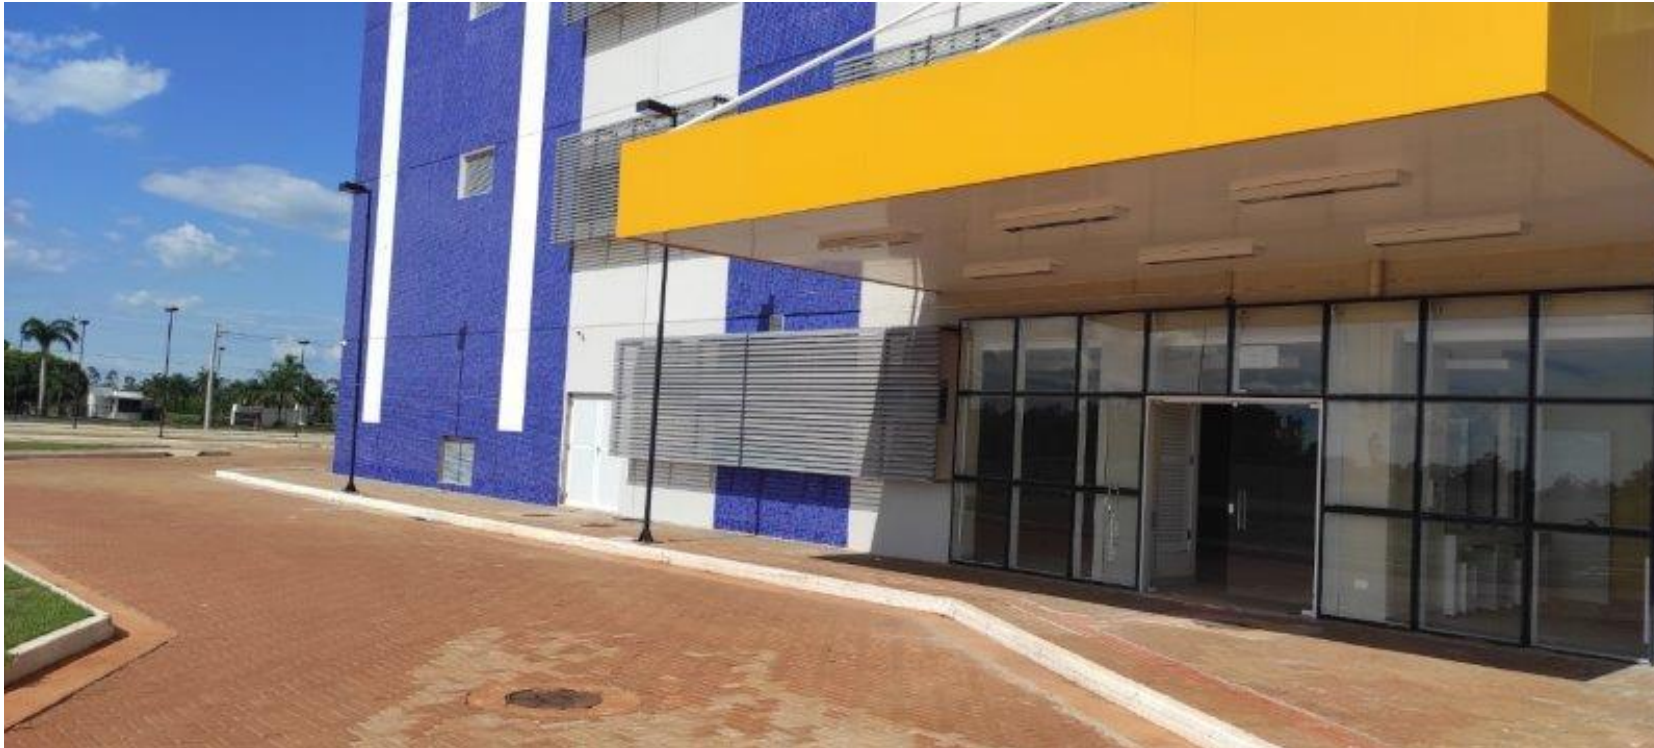
*Área de manobra e descarregamento externo*

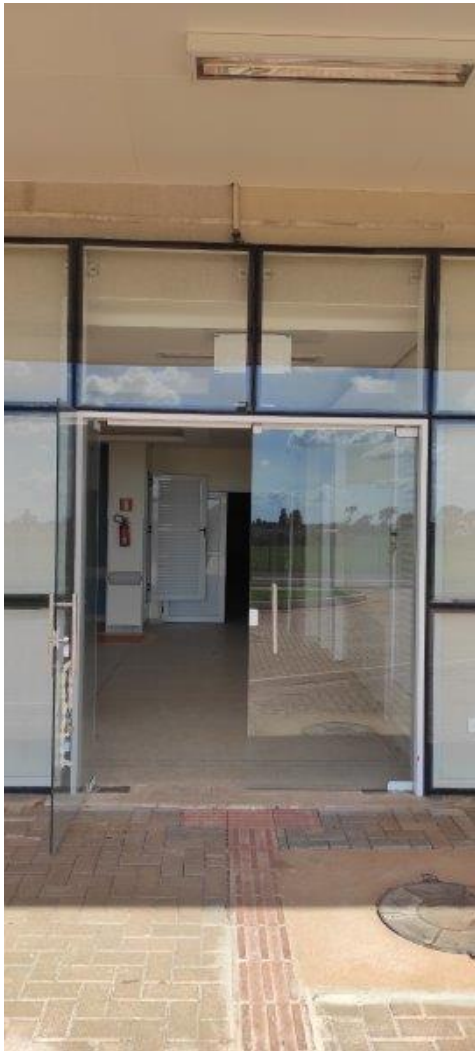
*"Será necessária a remover as portas de vidro (integralmente) e ainda adequar a alvenaria para se obter o vão mínimo de 2,40 x 2,00 (H x L). Atualmente, com os portas instaladas, o vão é de 2,12 x 195 (H x L)."*

*Porta de vidro a ser  
Removida*

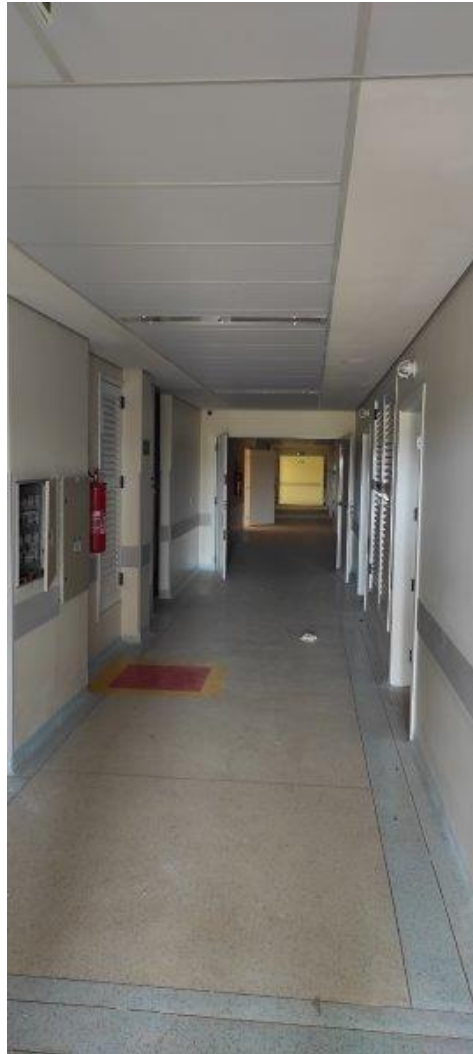
*Corredores internos onde os vãos  
das portas deverão ser ajustados*

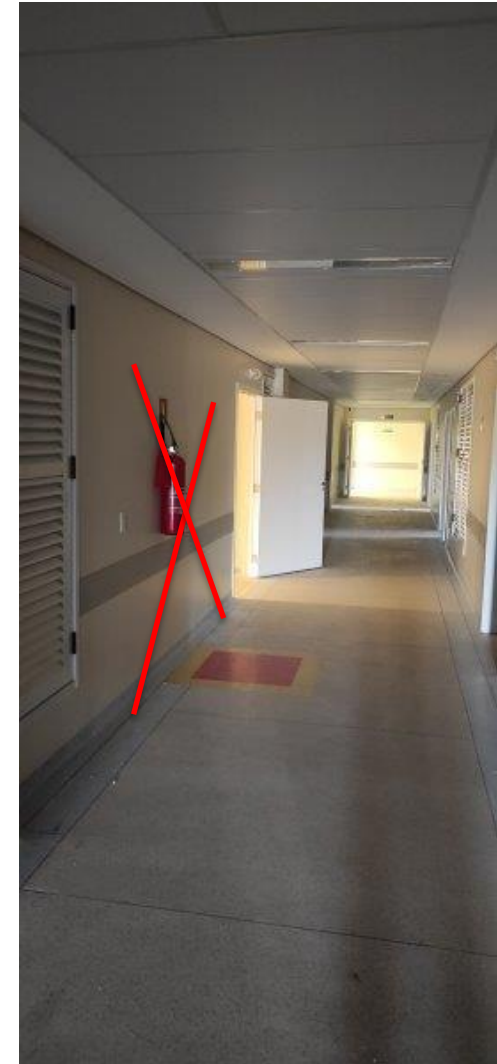
*Será necessária também a abertura de um vão de acesso a sala. Devido a largura do corredor ser de 1,90 mts próximo a entrada da sala, solicitamos uma abertura de um vão de 2,40 x 2,30 (H x L) para facilitação da manobra e movimentação do equipamento.*

*Local onde será aberto vão  
para acesso a sala*

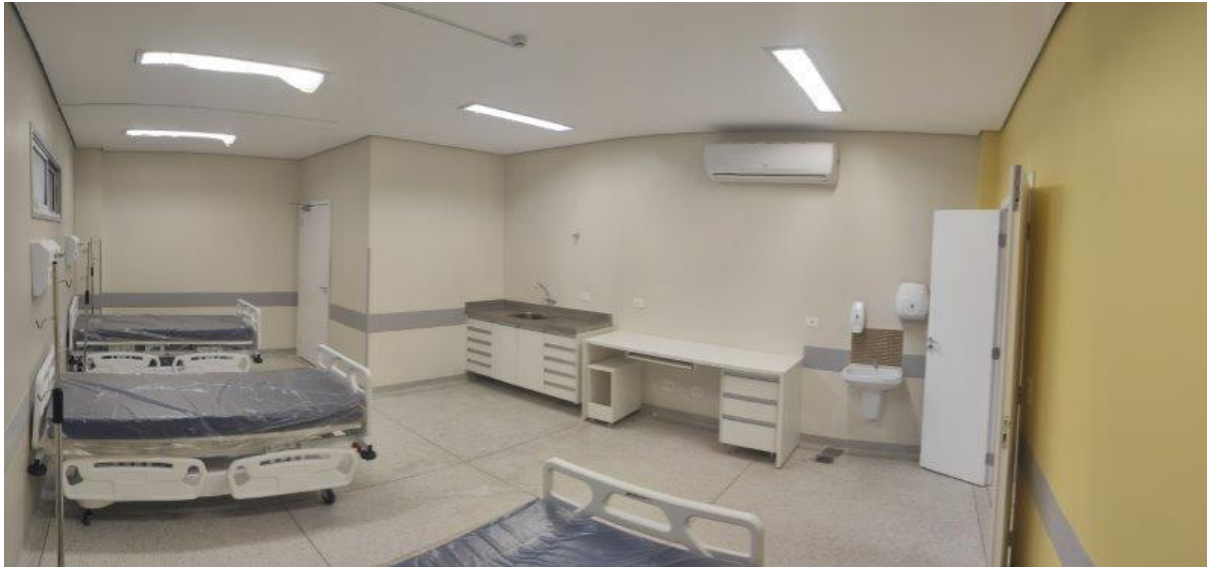
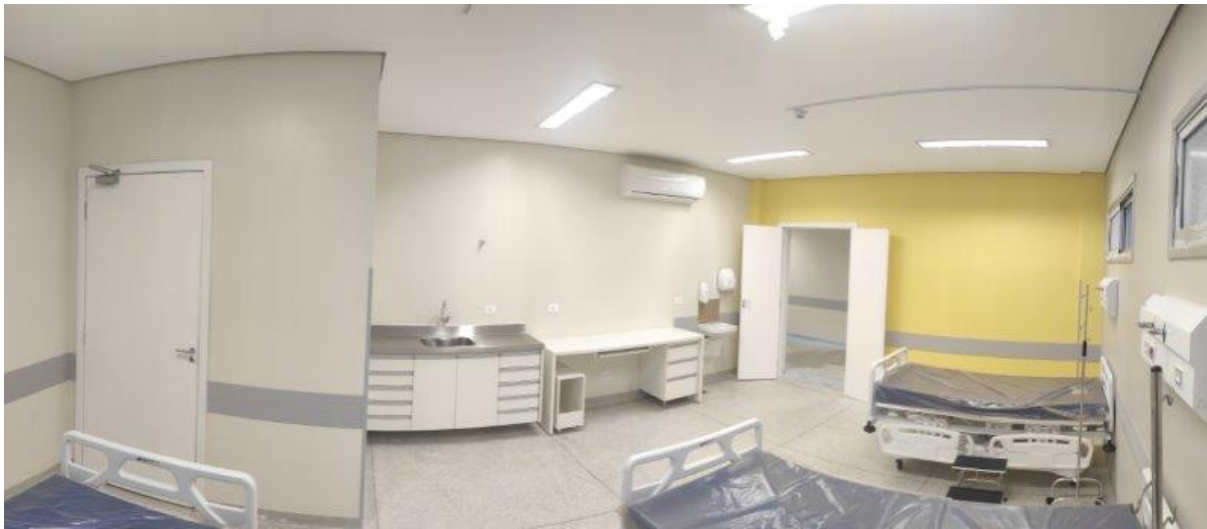
*"Na sala ao lado da sala de exames (sala de recuperação), observamos que existem aparelhos hidráulicos (sanitários e pias) cujo os encanamentos estão instalados na parede da sala do novo equipamento de ressonância. Informamos e alertamos ao responsável quanto a possíveis riscos de vazamentos e danos a blindagem magnética e de RF da cabine. O mesmo informou que irá avaliar mas acredita ser improvável a remoção dessas estruturas".*

*Em detalhe estruturas hidráulicas posicionadas na sala de recuperação que segundo o gestor serão removidas*

*O gestor do projeto informou que todas as instalações hidráulicas e de esgoto serão removidas da parede que faz divisa com a sala de exames afim de se evitar possíveis riscos com vazamentos e infiltrações que poderão ocasionar danos a cabine de RF.*

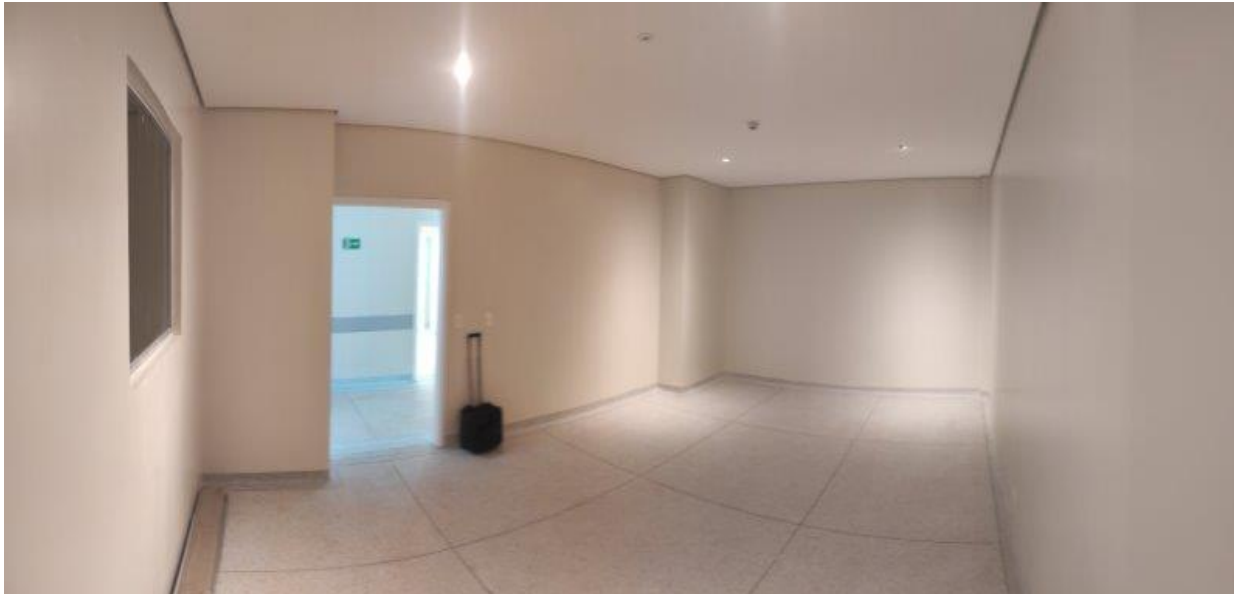
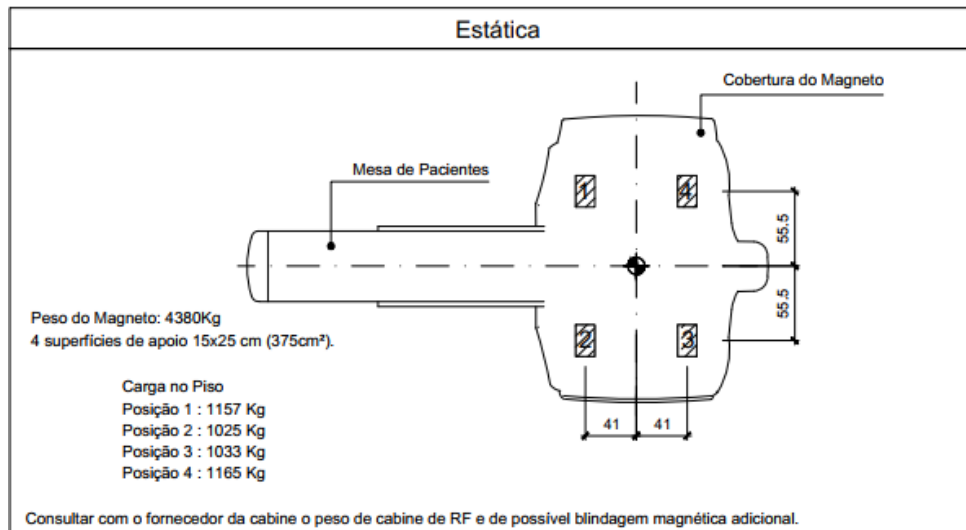
Na sala de exames falta ainda a realização de reforço do piso conforme solicitado em projeto.

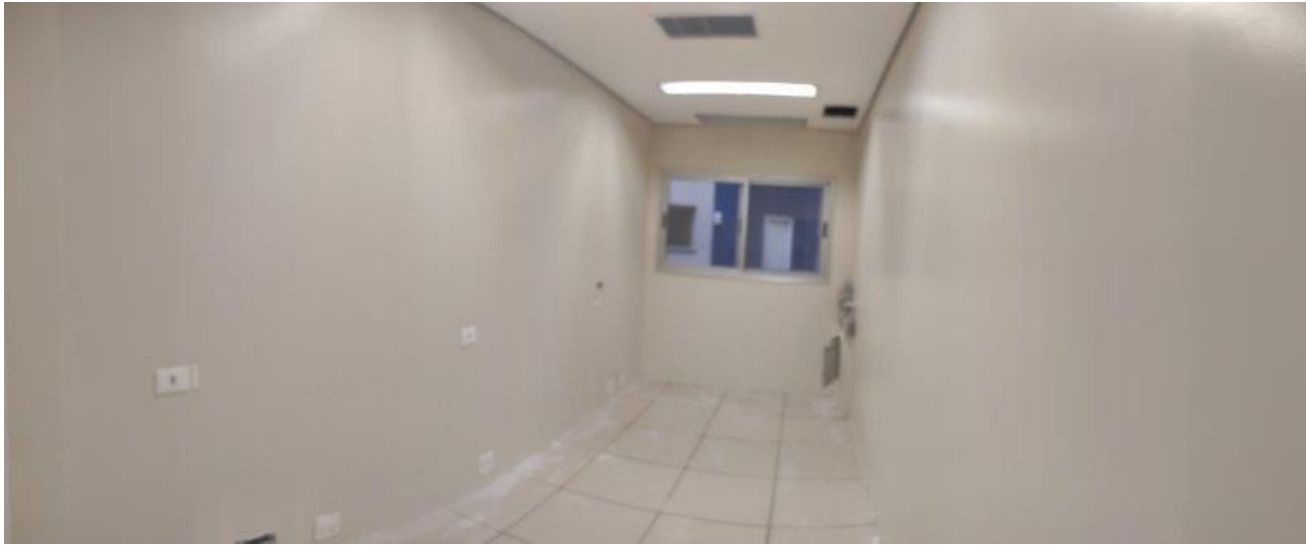
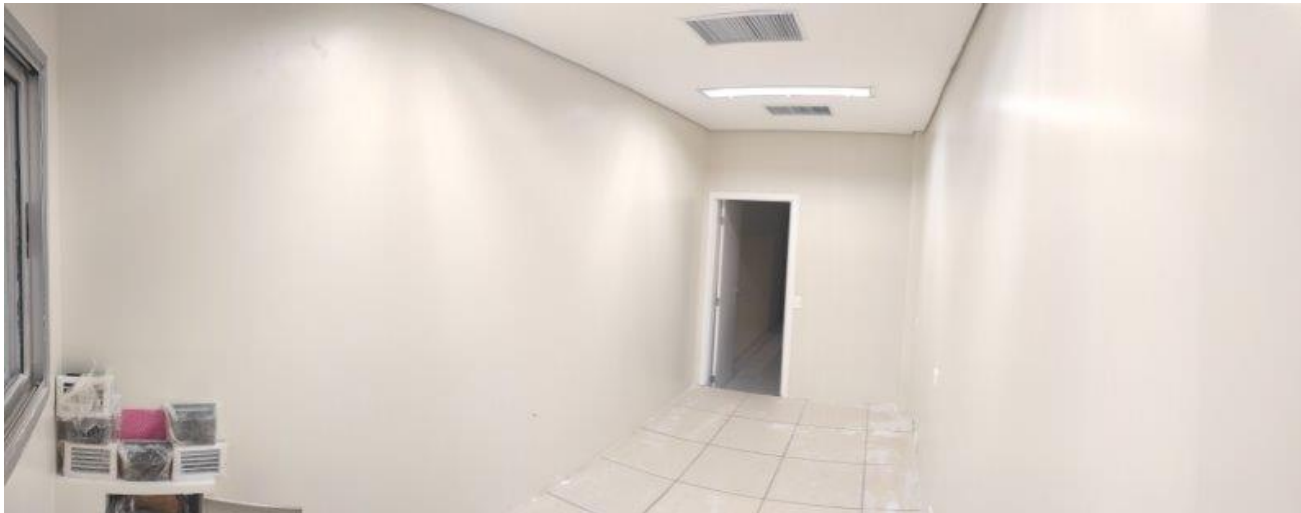
*Outro ponto observado foi que na sala técnica, atualmente foi construído um piso elevado. Esse piso deverá ser removido para nivelamento do piso com as demais áreas.*

*Na sala técnica falta a remoção do piso elevado, remoção do forro e realização das infraestruturas conforme projeto.*

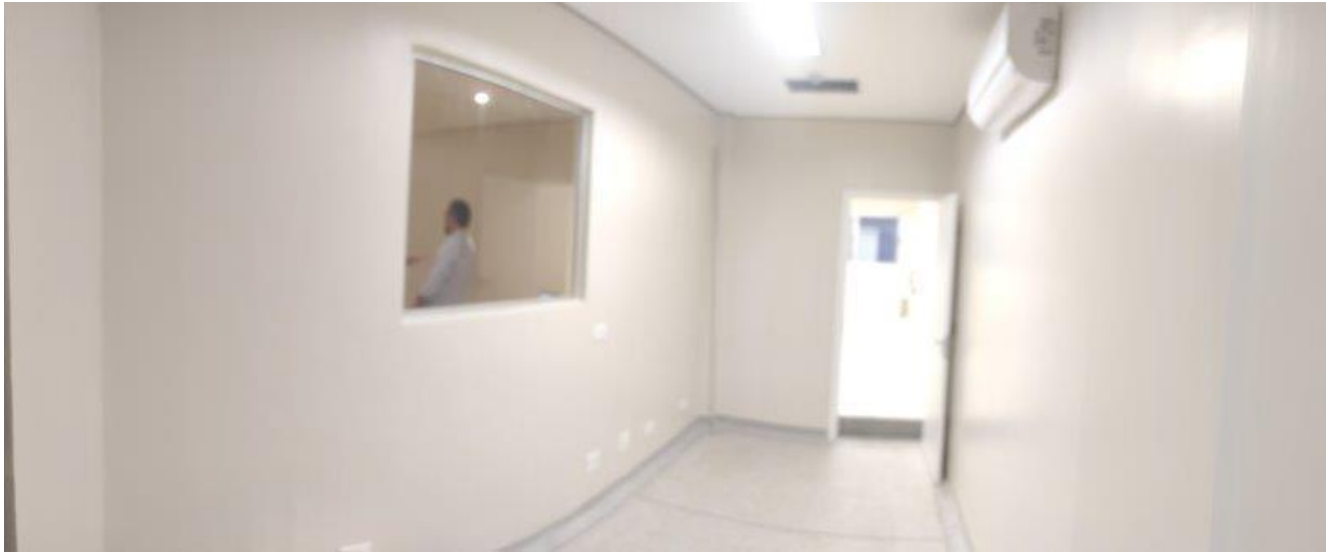
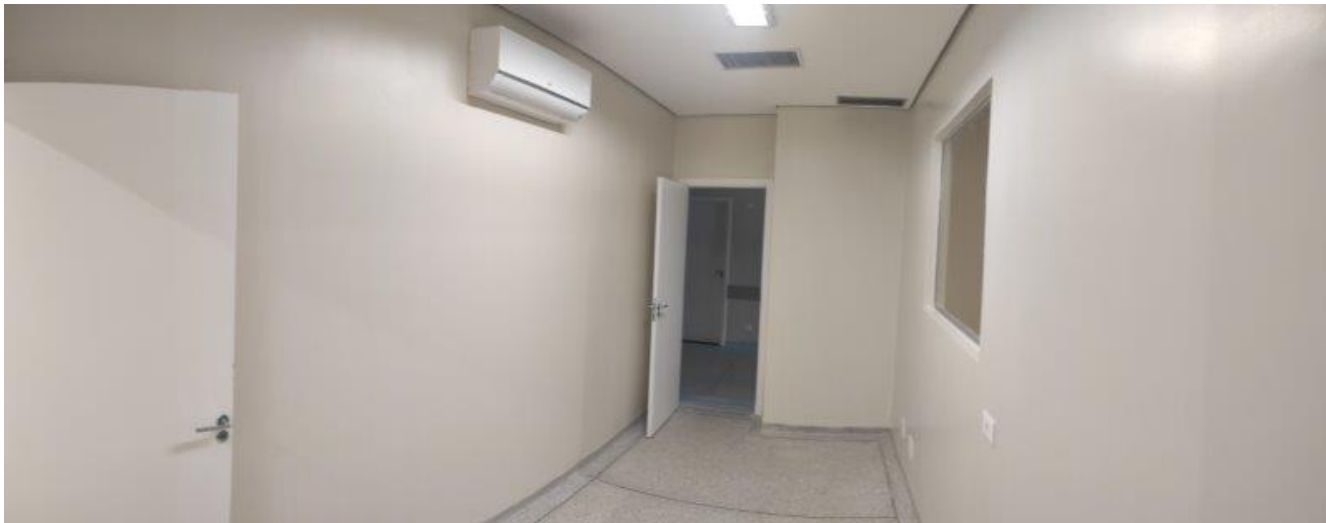
*Na sala de comando o visor deverá ser ajustado a 90 cm do piso conforme projeto.*
