**OFÍCIO Nº 016 /2022/HRTL/ACQUA-DG**

**Assunto: Contratação de serviços especializados para adequação das salas de Ressonância Magnética e Tomografia Computadorizada**

## ATA DE REUNIÃO DE SUPERVISÃO DE SITE.

**ASSUNTO:** PARECER TÉCNICO DE INSPEÇÃO NAS ÁREAS DE INSTALAÇÃO DOS EQUIPAMENTOS DE TOMOGRAFIA, RESSONÂNCIA MAGNÉTICA E RAIOS-X.

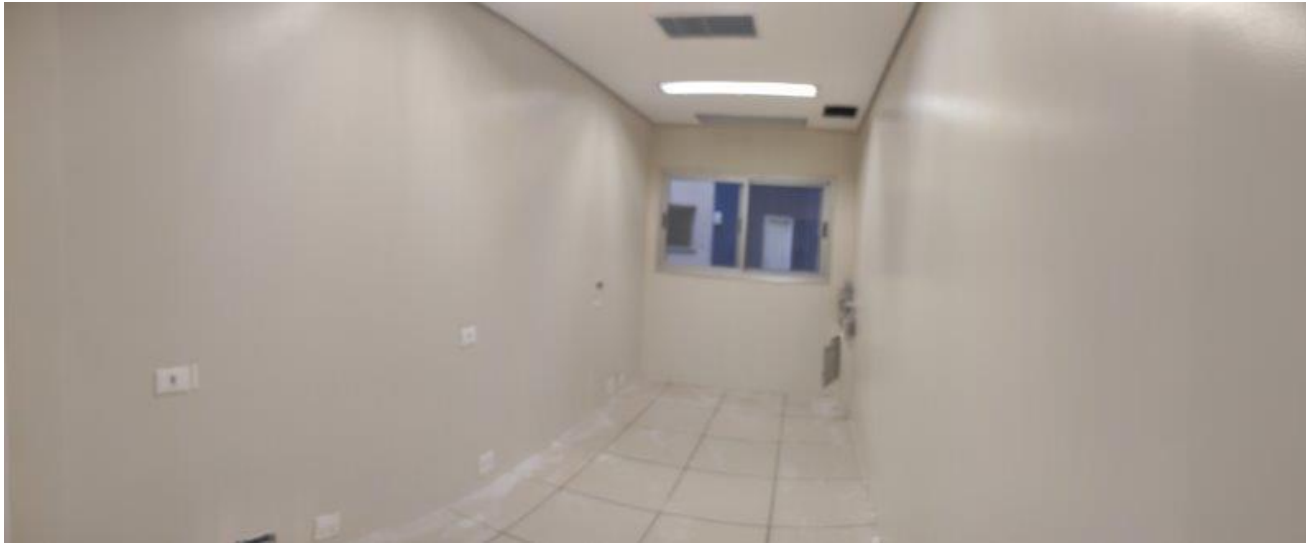
*Outro ponto observado foi que na sala técnica, atualmente foi construído um piso elevado. Esse piso deverá ser removido para nivelamento do piso com as demais áreas.*

*Na sala técnica falta a remoção do piso elevado, remoção do forro e realização das infraestruturas conforme projeto.*
