**OFÍCIO Nº 016 /2022/HRTL/ACQUA-DG**

**Assunto: Contratação de serviços especializados para adequação das salas de Ressonância Magnética e Tomografia Computadorizada**

## ATA DE REUNIÃO DE SUPERVISÃO DE SITE.

**ASSUNTO:** PARECER TÉCNICO DE INSPEÇÃO NAS ÁREAS DE INSTALAÇÃO DOS EQUIPAMENTOS DE TOMOGRAFIA, RESSONÂNCIA MAGNÉTICA E RAIOS-X.

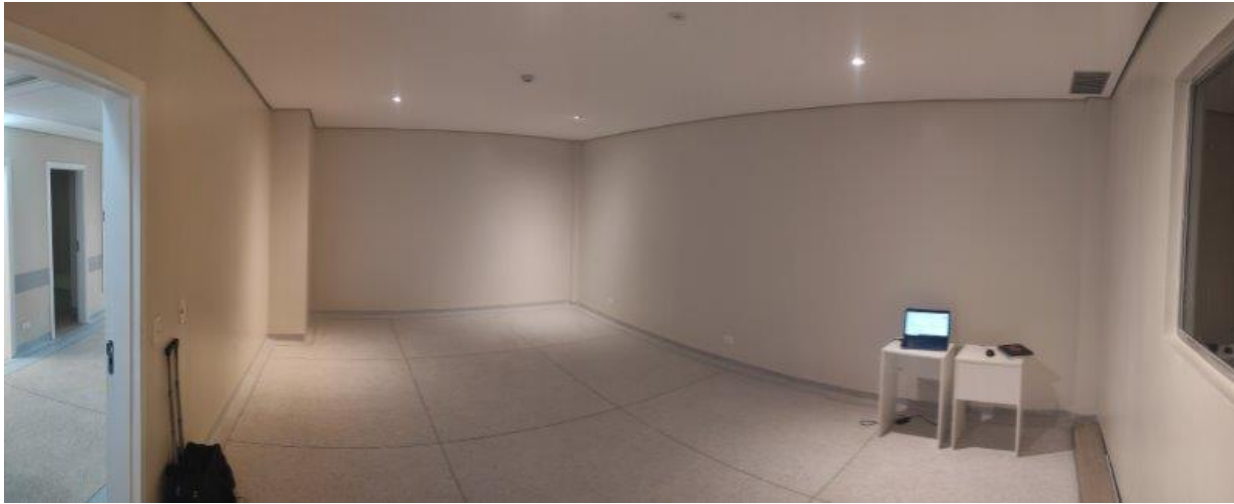
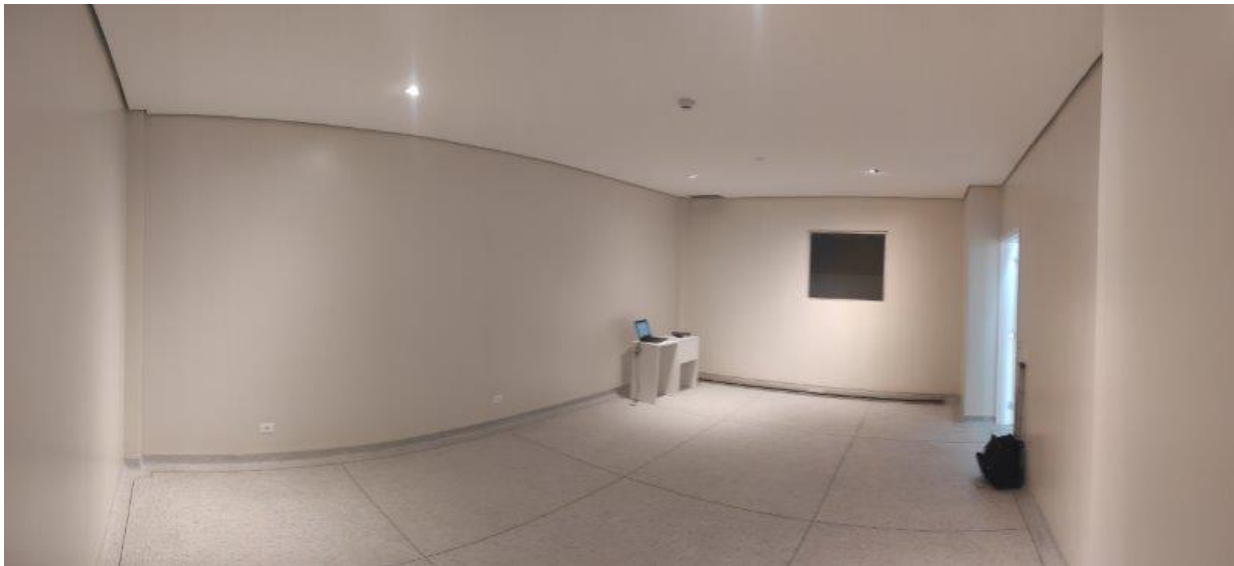
*Sala de exames*

*"Na sala ao lado da sala de exames (sala de recuperação), observamos que existem aparelhos hidráulicos (sanitários e pias) cujo os encanamentos estão instalados na parede da sala do novo equipamento de ressonância. Informamos e alertamos ao responsável quanto a possíveis riscos de vazamentos e danos a blindagem magnética e de RF da cabine. O mesmo informou que irá avaliar mas acredita ser improvável a remoção dessas estruturas".*

*O gestor do projeto informou que todas as instalações hidráulicas e de esgoto serão removidas da parede que faz divisa com a sala de exames afim de se evitar possíveis riscos com vazamentos e infiltrações que poderão ocasionar danos a cabine de RF.*

*Em detalhe estruturas hidráulicas posicionadas na sala de recuperação que segundo o gestor serão removidas*
