**OFÍCIO Nº 016 /2022/HRTL/ACQUA-DG**

**Assunto: Contratação de serviços especializados para adequação das salas de Ressonância Magnética e Tomografia Computadorizada**

## ATA DE REUNIÃO DE SUPERVISÃO DE SITE.

**ASSUNTO:** PARECER TÉCNICO DE INSPEÇÃO NAS ÁREAS DE INSTALAÇÃO DOS EQUIPAMENTOS DE TOMOGRAFIA, RESSONÂNCIA MAGNÉTICA E RAIOS-X.

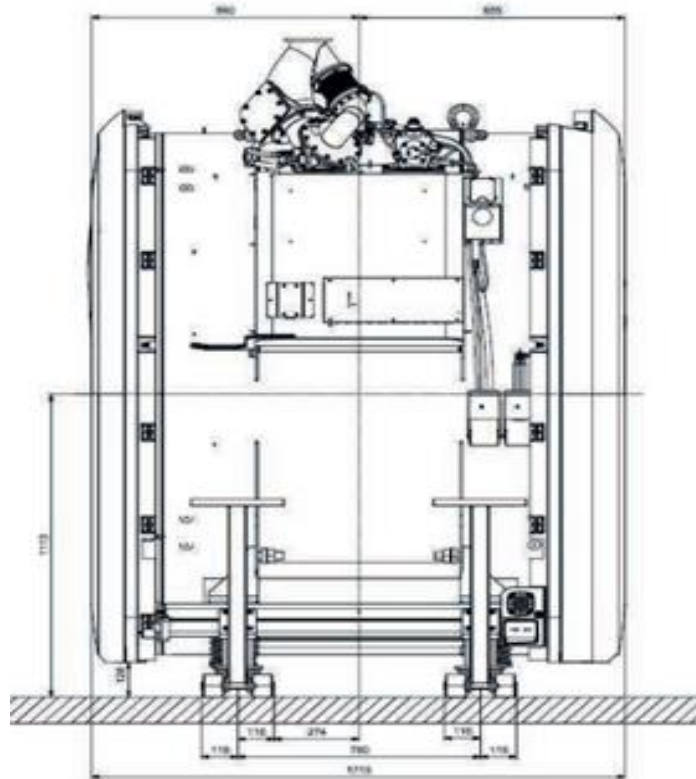
*"Será necessária a remover as portas de vidro (integralmente) e ainda adequar a alvenaria para se obter o vão mínimo de 2,40 x 2,00 (H x L). Atualmente, com os portas instaladas, o vão é de 2,12 x 195 (H x L)."*

*Será necessária também a abertura de um vão de acesso a sala. Devido a largura do corredor ser de 1,90 mts próximo a entrada da sala, solicitamos uma abertura de um vão de 2,40 x 2,30 (H x L) para facilitação da manobra e movimentação do equipamento.*

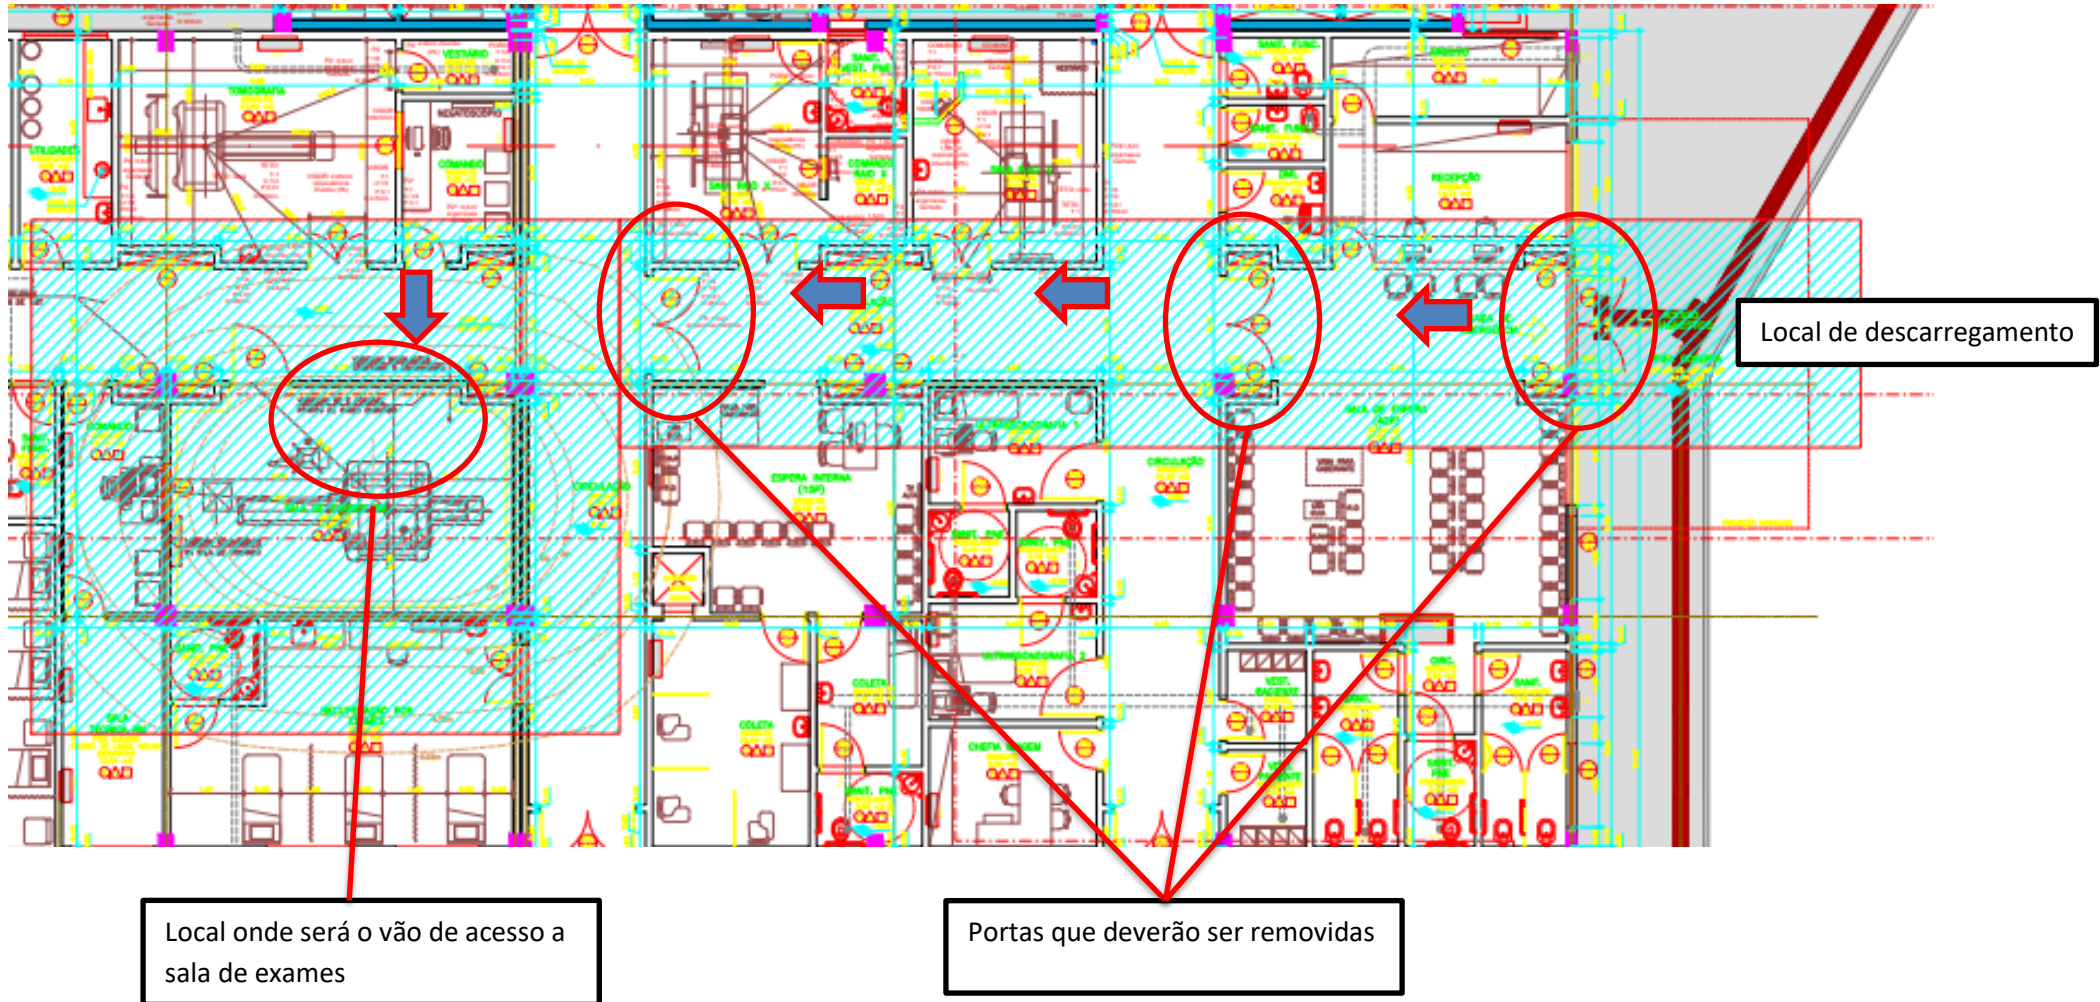
*O piso da sala técnica foi construído de forma "elevada". Solicitamos a desmontagem e nivelamento do piso para acesso dos armários ao interior da sala".*
